# I. A Bestandsaufnahme allgemein

## I.A.1) Integration in übergeordnete Maßnahmen / Lage im Stadtgebiet

Der Untersuchungsbereich "Nördliches Gängeviertel" liegt in der Mitte der Innenstadt Eckernfördes und zeichnet sich durch eine homogene Altstadtstruktur aus: in der Mitte befindet sich eine kleine Platzfläche, die westlich vom Rosengang und östlich von der Gudewerdstraße begrenzt ist. Der östliche Rand des Untersuchungsgebietes grenzt an den Jungfernstieg, der westliche an die Geschäftszone der Kieler Straße. Südlich ist er begrenzt durch den Rektor- und den Pastorengang, nördlich durch die Ottestraße und den Hafengang.

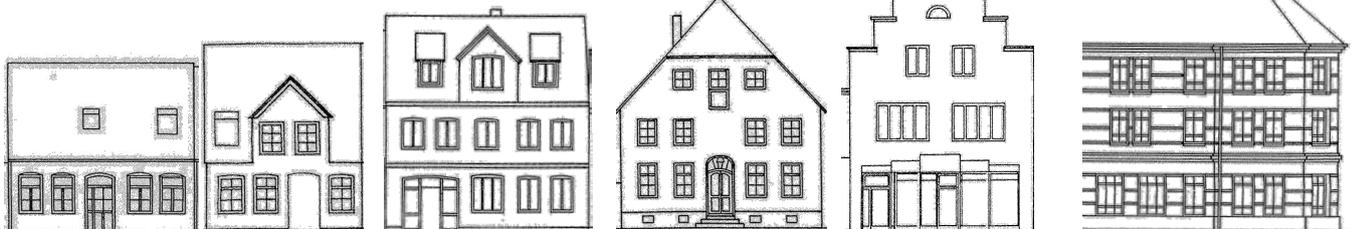
**Typ 1:**  
I-gesch., ca. 45° Satteldach, mit / ohne Frontgiebel, Wohnhaus  
Anteil im Gebiet: 27%

**Typ 3:**  
II gesch., ca. 45° Satteldach, mit / ohne Frontgiebel, Wohn- u. Geschäftshaus

**Sondertypen:**  
II, II+, ca. 45° - 50° SD mit Walm, Wohnhaus bzw. ehem. Speicher

Treppengiebel, II-III, ca. 45° - 50° SD, Wohn-/Geschäftshaus

**Typ 4:**  
III-gesch., ca. 45° SD mit / ohne Frontgiebel, Geschäftshaus  
Anteil im Gebiet: 5%

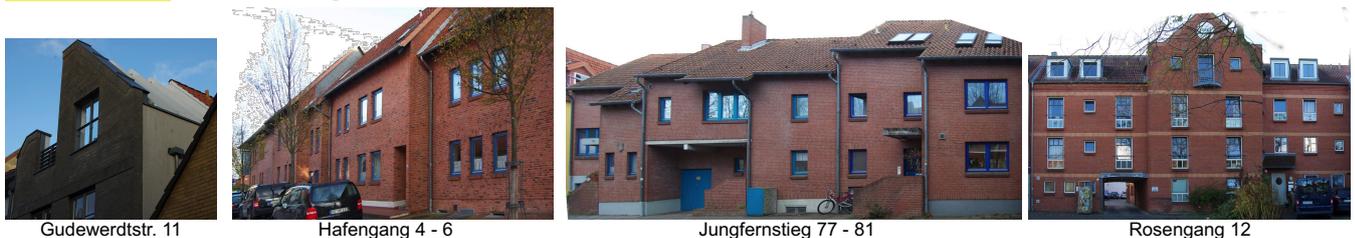
Alle hier dargestellten Neubauten befanden sich auch schon vor der Neufassung der OGS 2016 im Bereich der Gestaltungs- und Erhaltungssatzung von 1978/86. Das Zusammenlegen von kleineren Parzellen zu Hauszeilen hat zu einem neuen Erscheinungsbild geführt: die Typologie einer eigenständigen Hauseinheit auf einer Parzelle, wie oben beschrieben, ist nicht ablesbar. Neben den oben aufgeführten Hauptcharakteristika der historischen Haustypen sind auch prägende Details von Bedeutung: z.B. sind Dachterrassen und Scheingiebel (Gudewerdtstr. 11) neue Elemente im Altstadtbild.

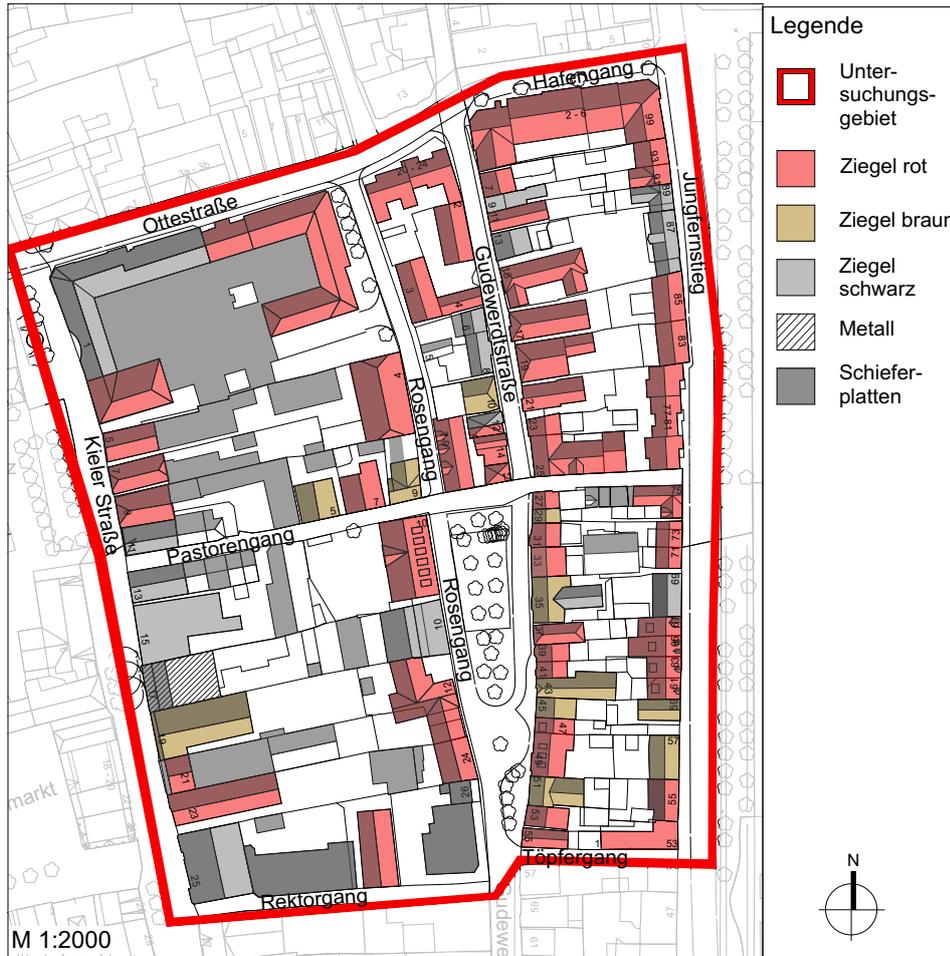
I.A.5.1) Dachaufsicht / Dachmaterialien

Die Dachlandschaft des Teilgebietes setzt sich zusammen aus vielfältigen Formen des Satteldaches. Ein großer Teil hat Dachgauben, einige haben einen Frontspieß (17%). 51% stehen mit der Traufe zur Straße / zum Platz, im Jungfernstieg sind es sogar 82%.

67% der Dächer sind mit roten Dachziegeln eingedeckt. Vereinzelt gibt es Gebäude mit braunen (13%) oder schwarzen (11%) Dachziegeln. Im Innenhof des Sparkassengebäudes befindet sich eine Tiefgarage mit Gründach. Einige Nebengebäude in den Innenhöfen haben ein Flachdach.

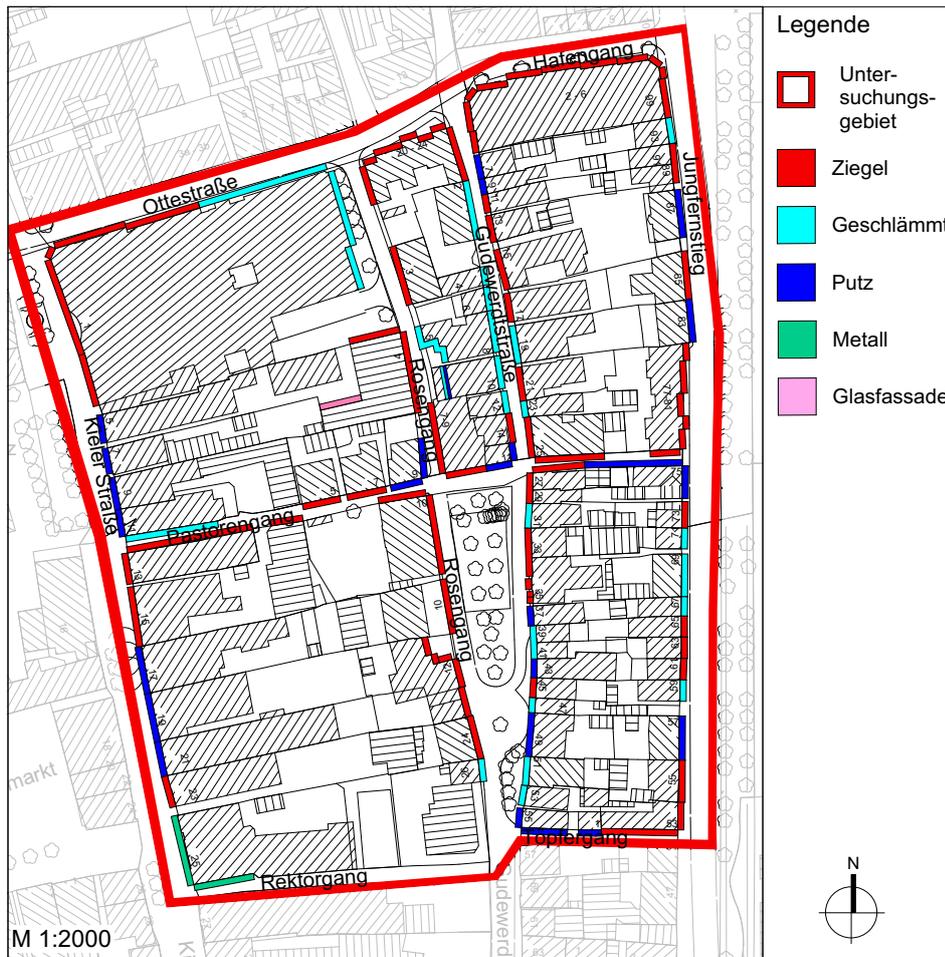
### I.A.6.2) Fassadenmaterialien

Das Altstadtbild lebt u.a. auch von der Vielfaltigkeit der Hausfassaden und deren Materialien.

In diesem Teilgebiet gibt es diese Vielfalt aus rot verblendeten, geschlämmten und geputzten Fassaden, wobei 50% rote Ziegelfassaden haben, 24% ein (meist hell geschlämmtes) Mauerwerk haben und 21% verputzt sind.

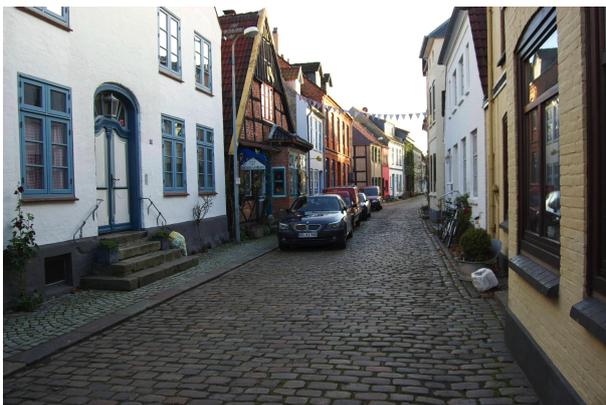
In der Gudewertstraße wechseln sich Häuser mit Ziegel-, Schlämm- und Putzfassaden ab. Auch vereinzelte Fachwerkfassaden gibt es. Die Farbskala der Schlämme, Putze und Fenster ist abwechslungsreich. Insgesamt ergibt sich auf diese Weise ein sehr lebendiges Straßenbild.

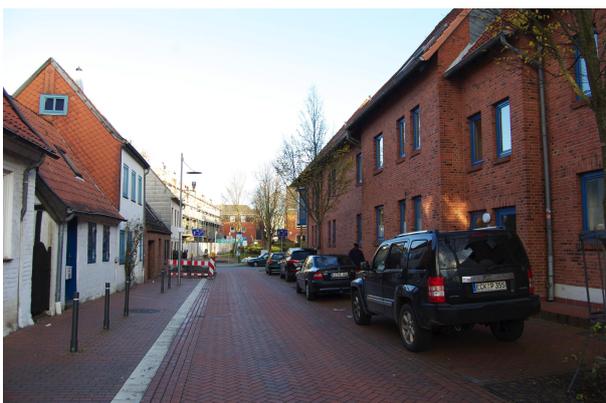
Im Hafengang ist die Südseite mit einem Wohnungsbaukomplex bebaut, der homogen mit rotem Ziegel verblendet ist, während die Nordseite noch aus der historischen Typologie mit eigenständigen Hauseinheiten in unterschiedlichen Fassadenmaterialien besteht.

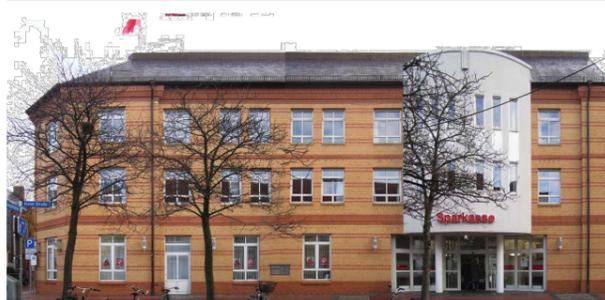
1

Trotz des großen Maßstabes, den dieses Gebäude hat, fügt sich die Fassadengestaltung in das Altstadtbild ein. Dazu tragen bei: das handwerkliche Ziegelmauerwerk mit Zierbändern, die senkrechten Proportionen der Fenster und deren Teilung, die handwerklich ausgeführte Traufe des Daches. Der modern gestaltete Erker über dem Haupteingang in runder Form mit glattem Putz gliedert zwar die Fassade, wirkt allerdings wie ein Fremdkörper.

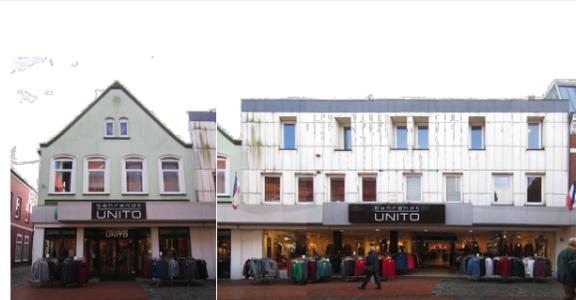
K 13

Die Blechverkleidung der Fassaden ist nicht altstadtgerecht. Das Vordach erstreckt sich über die gesamte Fassadenbreite und die des Nachbarhauses. Das Gebäude wirkt ungepflegt und fügt sich nicht in das Altstadtbild ein. Es vermindert die Attraktivität der Geschäftsstraße erheblich.

Zur Attraktivitätssteigerung dieses Teils der Kieler Straße ist der Umbau einiger Gebäudefassaden nötig. Vordächer über die gesamte Fassadenbreite sind schädlich für das ganzheitliche Erscheinungsbild einer Fassade. Bei Zusammenlegen von Parzellen wirkt sich eine ungeteilte EG-Zone negativ auf das Straßenbild aus. Positiv wirken sich ganzheitlich gestaltete Fassaden aus, bei denen die Schaufenster in die historische Fassade integriert sind.

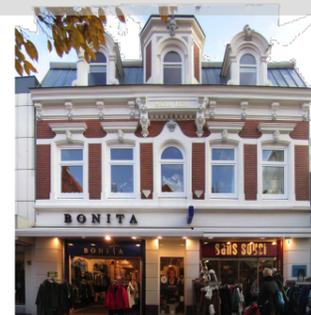
17

Das historische Gebäude ist in sehr gepflegtem Zustand. Die Fenster weisen allerdings keine senkrechte Teilung auf. Die Schaufenster sind gut in die Fassadenteilung eingefügt, so dass die Fassade ganzheitlich wirkt.

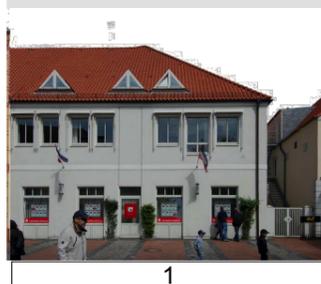
1

Die Wiederholung derselben Banderole auf den Fensterscheiben und die grellrote Farbe dominieren die Fassade.

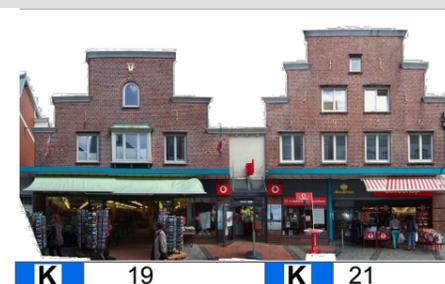
K 19

Es wiederholen sich immer gleiche Symbole (vodafone). Breite Markisen und fassadenbreite Vordächer zerteilen die Fassade des als Einfaches Kulturdenkmal gelisteten Gebäudes.

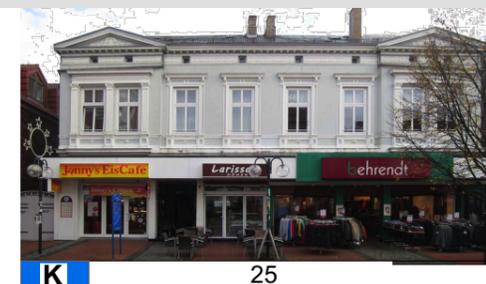
K 25

Das fassadenbreite Vordach zerteilt die Fassade des als Einfaches Kulturdenkmal gelisteten Gebäudes. Die Gestaltung der darauf befestigten, verschiedenen Werbetafeln geht nicht auf die historische, erhaltene Fassade ein. Erdgeschosszone und Obergeschoss haben völlig unterschiedliche Gestaltungen.

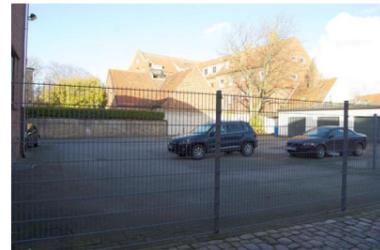
Privater Parkplatz

Das Gebäude Kieler Str. 25 besitzt am Rektorgang einen privaten Parkplatz. Dort wurde ein Bestandsgebäude abgerissen, so dass hier keine Raumkante mehr existiert. Der Ziegelbau dient als Garage und ist als historisches Nebengebäude gut erhalten. Insgesamt entsteht bei diesem Ensemble ein disharmonischer Gesamteindruck.

Durch Abriss des Bestandsgebäudes ist ein Parkplatz entstanden und die denkmalgeschützte Straßenkante (Baulinie) entfernt. (siehe Foto obere Reihe) Statt des Zaunes könnte z.B. eine Ziegelmauer diese Funktion übernehmen.

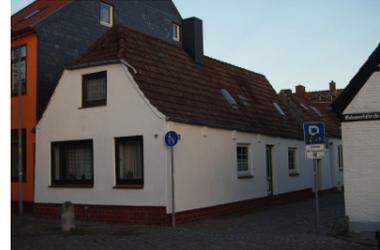
Töpfergang 1

Materialwahl und Detailausbildung sind nicht handwerklich und sensibel gewählt: glatter Putz, eingeputzte Balkenköpfe und Ortgänge, roter Sockel, Kunststoffenster in zwei verschiedenen Farben mit und ohne eingelegte Sprossen, Kunststoffhaustür.

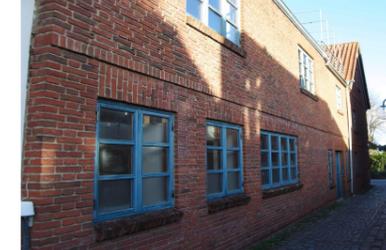
Jungfernstieg 53

Materialwahl und Detailausbildung der Sanierungsmaßnahmen sind hier handwerklich gewählt: Handstrichziegel mit Roll- u. Grenadierschichten, Holzfenster mit "echten Sprossen", Haustür aus Holz, rote Tonpfannen.

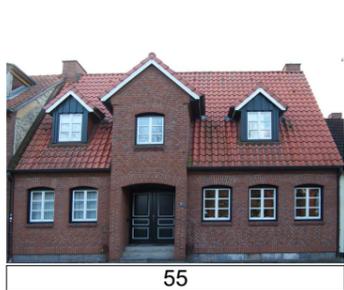
Die Sanierung des historischen Hauses hat Neubaucharakter. Gleichwohl wurden konsequent handwerkliche Materialien und Details gewählt, die der traditionellen Bauweise entsprechen.

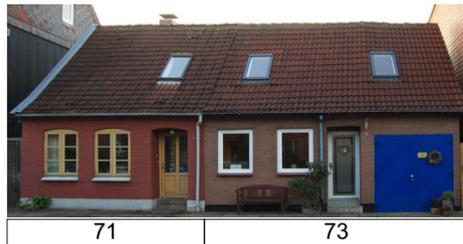
Bei Sanierungsmaßnahmen am historischen Gebäude wurden in beiden Hälften unterschiedliche Materialien gewählt, so dass kein harmonischer Gesamteindruck entsteht. Bei Nr. 71 fand eine Orientierung an traditionellen Materialien statt, bei Nr. 73 dagegen nicht.

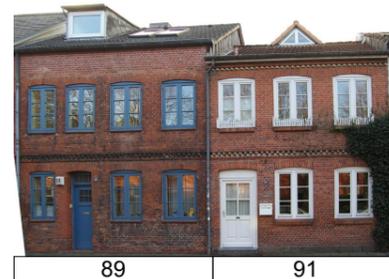
Bei Sanierung der Fenster wurden Holzfenster mit Sprossen gewählt, was sich positiv auf die traditionelle Fassadengestalt auswirkt. Haustür und Fenster haben die gleiche Farbe. Die Ziegelfassade ist gut erhalten und wurde bei Nr.89 für die Erhöhung des Drepfels harmonisch ergänzt.

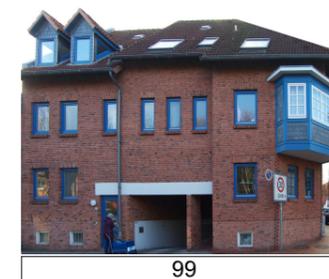
Bei dem Neubau (ca.1980er Jahre) wurden Ziegelmauerwerk, stehende Fensterproportionen und vertikale Gliederung durch Rücksprung eines Teils der Fassade eingesetzt. Der Dachüberstand krugt für altstadttypisch zu weit aus. Der Erker wirkt adaptiert und ohne Bezug zum Gebäude, die TG-Einfahrt wirkt befremdlich.

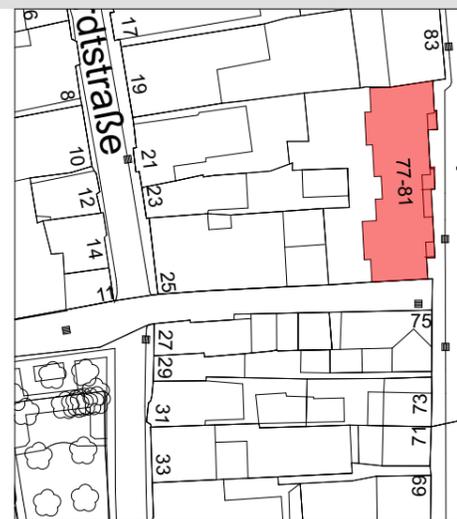
Auszug aus der denkmalpflegerischen Zielplanung:  
"...Besonderer Wert ist auf die **Einzelhausbebauung** innerhalb der **überlieferten Parzellenstruktur** zu legen."

**Parzellenstruktur:**  
Für den Neubau wurden mehrere kleine Parzellen zusammengelegt. Um weiterhin eine Parzellenstruktur ablesbar zu machen, wurde die einheitlich in Ziegelverblendmauerwerk gestaltete Fassade durch Vor- und Rücksprünge in drei Hausabschnitte gegliedert. Es gibt drei separate Eingänge mit Treppenaufgang und Vordach. Die Fassadengestaltung erweckt durch das einheitlich gewählte Material dennoch den Eindruck einer Gebäudezeile, nicht einzelner Häuser (Parzelle / Typologie der Altstadt). Dies ist nicht im Sinne der Gestaltungssatzung.

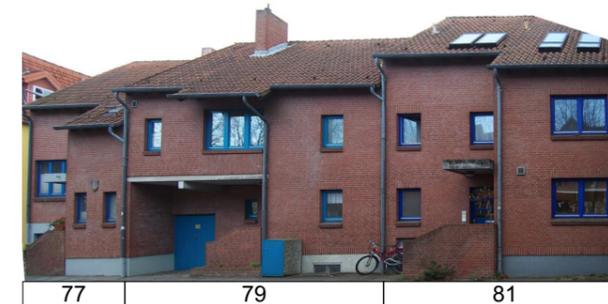
Der tiefe Dachüberstand hier kein altstadtgerechtes Detail.

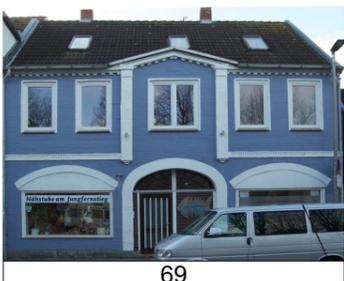
In diesem Abschnitt des Jungfernstiegs gibt es nur Nr. 69, das eine gewerbliche Nutzung aufweist und in dem sich eine Nähstube und ein Büro des Tauchcenters befinden. Beide Firmen werben auf ganz unterschiedliche Weise - konventionell mit Klebeschrift auf dem Schaufenster bei der Nähstube und "mit Zeitgeist" satinierte Scheiben und ein Metallfisch als Symbol beim Tauchcenter. Bei der Erneuerung der beiden symmetrisch angeordneten Schaufenster wurde die Bogensegmente geschlossen und Rechteckfenster eingebaut. Der Türbogen wurden allerdings verglast. Die beiden Eingangstüren sind ebenfalls völlig unterschiedlich in ihrer Gestaltung und nehmen keinen Bezug zur historischen Fassade.

**Bewertung:**  
Die baulichen Voraussetzungen, die das historische Gebäude den Gewerbebetrieben für ihre Werbeanlagen bietet, wurden hier frei und auf sehr verschiedene Weise interpretiert. Auf die Gestalt der historischen Fassade wurde dabei kein Bezug genommen.  
**Fazit:**  
Konträr gestaltete Werbeanlagen innerhalb eines Gebäudes zerteilen den Gesamteindruck der Fassade.

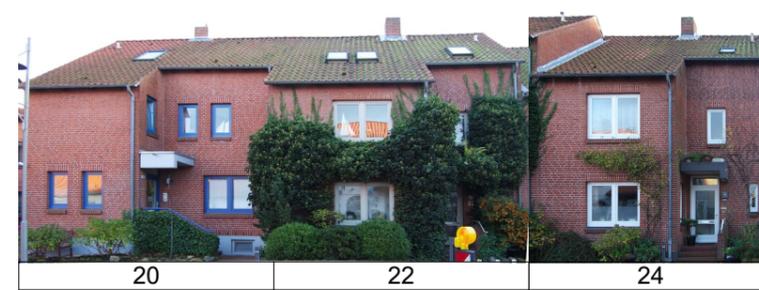
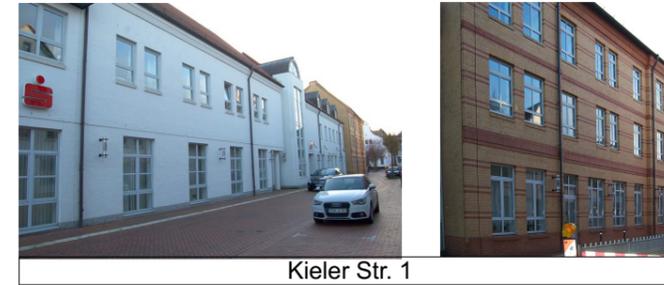
**Ottestr. Südseite**

Die Neubauten (ca.1980er Jahre) entwickeln, trotz Materialwahl und Proportionierung - wie Ziegelmauerwerk, stehende Fensterproportionen und vertikale Gliederung durch Rücksprung eines Teils der Fassade keine Altstadttypologie. Dadurch, dass sich die gleiche Materialwahl über mehrere Gebäude erstreckt, entsteht die Anmutung einer Zeile.  
Bei Ottestraße Nr. 20 - 24 sind Hauseinheiten mit separaten Eingängen vorhanden, bei Hafengang Nr. 2 - 6 und Jungfernstieg 66 (Eckhaus) handelt es sich um Mehrfamilienhäuser mit separaten Eingängen für mehrere Wohnungen. Auch hier die Wirkung einer Zeilenbebauung. Alle Fenster sind ohne Teilung. Der Dachüberstand krägt - gemessen an Altstadtgebäuden - zu weit aus. Der Erker an der Ecke (s. Abb. links) ist eine Remineszenz an kleinteilige Altstadtarchitektur. Er wirkt hier aber wie adaptiert und hat - außer in seiner Farbe - keinen Bezug zur Fassadengestalt des Hauptgebäudes.

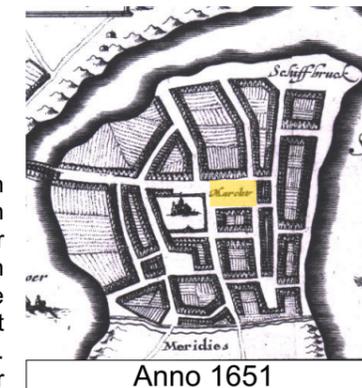
**Bewertung:**  
Die feinkörnige Parzellenstruktur wurde auf der Nordseite Ottestraße und Hafengang aufgegeben. Dies hat zu einem der Altstadtstruktur nicht mehr entsprechenden Erscheinungsbild geführt.

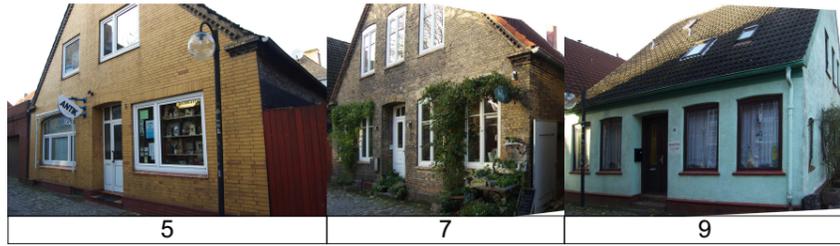
**Pastorengang Nordseite**

Die drei vom Bautyp her gleichen, eingeschossigen, historischen Gebäude haben sehr unterschiedliche, bei Nr. 5 und 9 durch Sanierungsmaßnahmen sehr stark veränderte, Fassaden: bei Nr. 5 wurde eine Kunststofffassade mit Ziegeloptik vorgesetzt, Nr. 9 wurde verputzt und hellgrün gestrichen. Bei beiden Gebäuden sind Fenster ohne Sprossenteilung, bei Nr. 5 sind Kunststofffenster eingebaut worden. Dies alles entspricht nicht dem Charakteristikum der Altstadtfassaden. Nr. 7 besitzt die Originalfassade in Ziegelmauerwerk. Die historischen Fenster wurden hier durch Holzfenster mit Sprossenteilung ("Fahnenfenster"), die Tür aus Holz mit historischer Aufteilung ersetzt. Der Granitsockel ist, im Gegensatz zu den beiden Nachbarhäusern, original in Granit erhalten. Dieses Gebäude wirkt im Gegensatz zu den beiden Nachbarhäusern historisch authentisch.

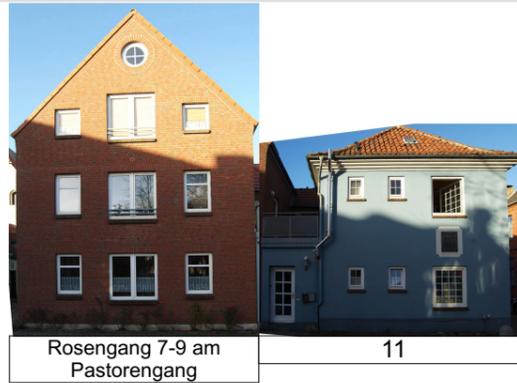
Die Gestaltung des Neubaus orientiert sich an den Festsetzungen der Gestaltungssatzung. Die Zweigeschossigkeit mit ausgebautem Dachgeschoss erscheint allerdings im städtebaulichen Zusammenhang zu hoch. Nr. 11 ist im Straßenbild durch verschiedene Merkmale sehr auffällig: Zeltdachform, hellblauer Putz, weiße Kunststofffenster mit enger Sprossenteilung, sehr verschiedene Fenstergrößen. Ob diese Verschiedenartigkeit historisch begründet ist, ist nicht nachzuziehen.

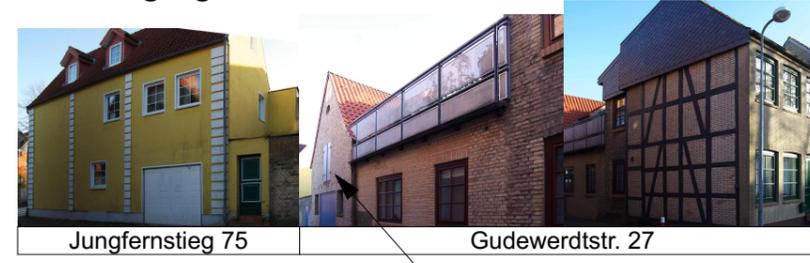
**Pastorengang Südseite**

Auch diese Fassade ist im Straßenbild sehr auffällig durch die gelbe Farbe des Putzes. Die Kunststofffenster und -tür sowie das weiße Garagentor wirken unpassend im Altstadtbild.

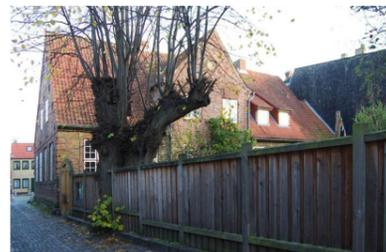
Westseite Pastorengang 10

Das Kulturdenkmal besonderer Bedeutung ist in gut erhaltenem Zustand. Lediglich die zugemauerten Fenster stören diese Ansicht.

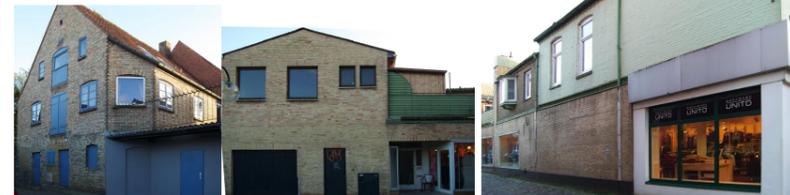
Kieler Straße 13 - Fassade am Pastorengang

Das bisher als Einfaches Kulturdenkmal geführte Gebäude Kieler Str. 13 ist in einem sehr verfremdeten Zustand. Der Gebäudekomplex setzt sich zwar, historisch bedingt, aus dem Hauptgebäude an der Kieler und den Nebengebäuden im rückwärtigen Bereich am Pastorengang zusammen, aber die Vielzahl der Gestaltungselemente (Kunststoffplatten, Garagentor, Terrassenaufbau aus Holz, weiße und dunkelbraune Kunststofffenster) innerhalb dieses Ensembles schadet dem Erscheinungsbild erheblich.

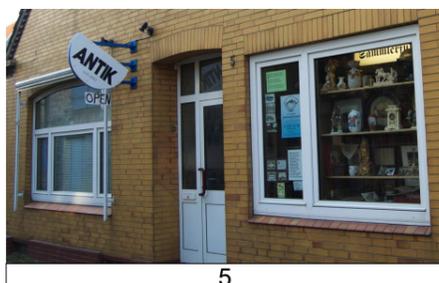
5

Der Ausleger entspricht den Vorgaben der Gestaltungssatzung, ist aber in seiner groben Gestalt kein gelungener Beitrag zum historischen Straßenbild.

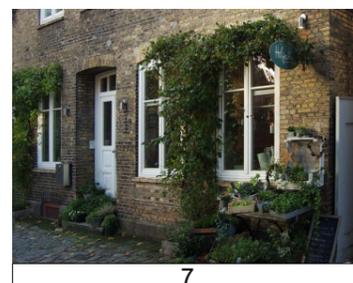
7

Die dezente Gestaltung des Auslegers und die Fassadenbegrünung stellen einen gelungenen Beitrag zum historischen Straßenbild und seiner Atmosphäre dar.

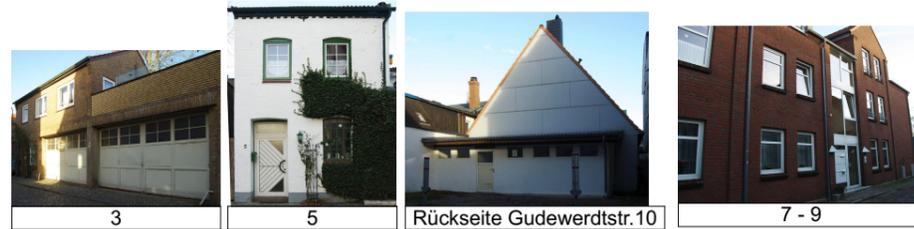
**Rosengang Ostseite**

Die Hausfassaden diesen Abschnittes des Rosenganges sind z.T. geprägt durch rückwärtige Bebauung der Gudewerdstraße. Dies führt zu einem sehr inhomogenen Straßenbild. Nr. 10 hat eine unübliche Verkleidung der Fassade mit weißen Platten.

Das Treppenelement gliedert zwar die lange, homogene Fassade, wirkt aber befremdlich im Altstadtbild.

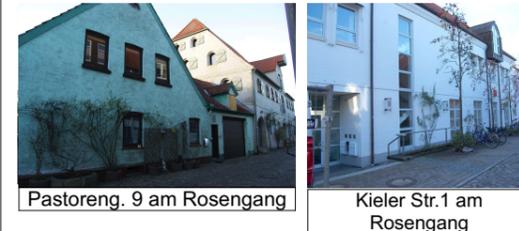
**Rosengang nördl. Westseite**

Haus Pastorengang 9, mit dem Giebel zum Rosengang, hat eine hellgrüne, rauhe Putzfassade und ungeteilte Fenster. Beides ist unpassend im Altstadtbild.

Die weiß geschlämte Mauerwerksfassade, die vertikalen, gegliederten Fenster und die Traufausbildung sind altstadttypisch. Untypisch ist die Fassadenlänge, die der Funktion des Gebäudes als Bürohaus geschuldet ist.

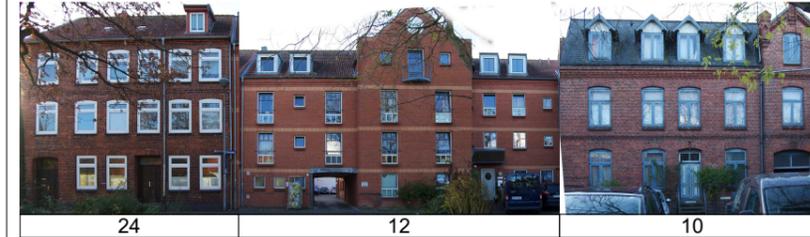
**Rosengang südl. Westseite**

Die drei Gebäude bilden mit ihren ähnlich roten Ziegelfassaden, Gebäudehöhen und Fassadenbreiten ein Ensemble, obwohl die Bauzeiten bzw. Sanierungsstände sehr unterschiedlich sind. Es ist, trotz einiger Unstimmigkeiten, eine recht harmonische Vielfalt entstanden. Bei Nr. 24 wurde beim Auswechseln der Fenster und Eingangstüren, was ca. in den 1970er Jahren geschah, keine Sprossenteilung gewählt, was zu einem die historische Fassade störenden Eindruck führt. Auch die braunen Haustüren fügen sich schlecht in das Gesamtbild ein. Nr. 12, ein Neubau von 1993, weist sehr schön Handwerklichkeit der Materialien, Detailausführung und Gliederung auf. Nr. 10 ist eine sehr gut erhaltene, historische Fassade mit authentischen Materialien und Details.

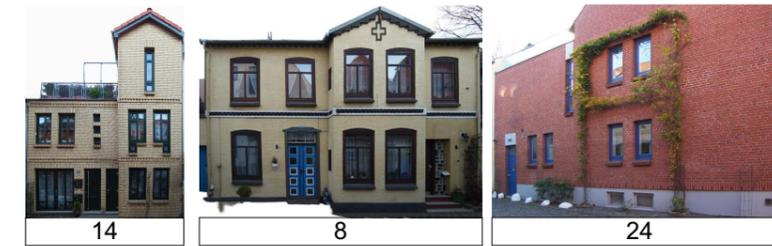
**Gudewardtstraße Nord West**

Die Altstadtparzellen sind erhalten und sehr heterogen bebaut. Es herrscht eine Vielfalt an Dachformen und Materialien vor. Auf unterschiedliche Weise wurde versucht, Neubauten in das Straßenbild einzufügen: extravagant (Nr. 11), maßstäblich detailliert (Nr.14), zurückhaltend (Nr.15, Hafengang 22) und etwas unpassend (Nr.13). Das Straßenbild lebt von der Vielfalt, deshalb sind alle diese Architekturauffassungen akzeptabel - vielleicht mit Ausnahme Nr. 13, das eher wie ein freistehendes Einfamilienhaus aussieht, nicht wie ein gereihtes Stadthaus.

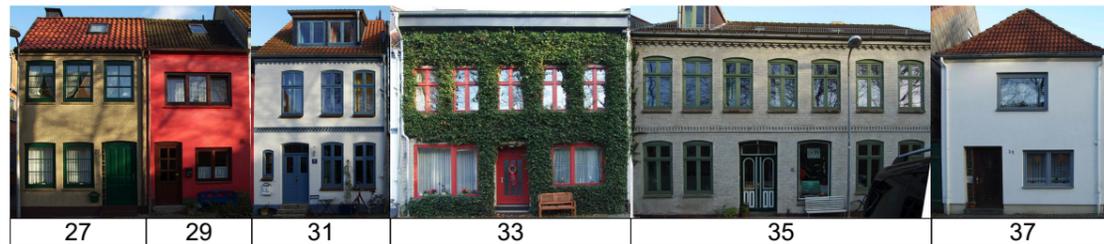
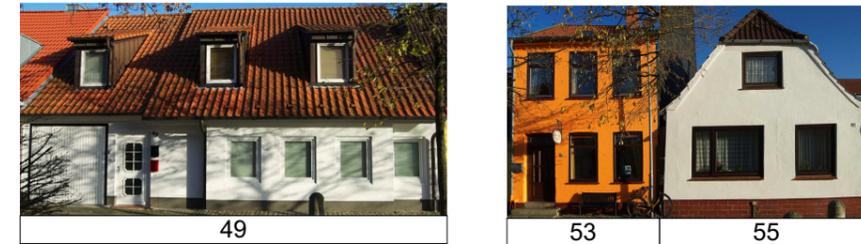
**Gudewardtstraße Süd Ost**

Die Altstadtparzellen sind auch hier erhalten und sehr heterogen mit ausschließlich historischen Häusern bebaut. Neben der Vielfalt an Dachformen und Materialien herrscht in diesem Abschnitt der Gudewardtstraße eine Farbvielfalt vor, die im Zuge von Sanierungen zustande kam. Teilweise wirkt die Farbwahl zu grell. Bei Erneuerung der Fenster wurde bei einigen Gebäuden nicht die für das Altstadtbild erforderlichen, vertikalen Teilungen vorgenommen.

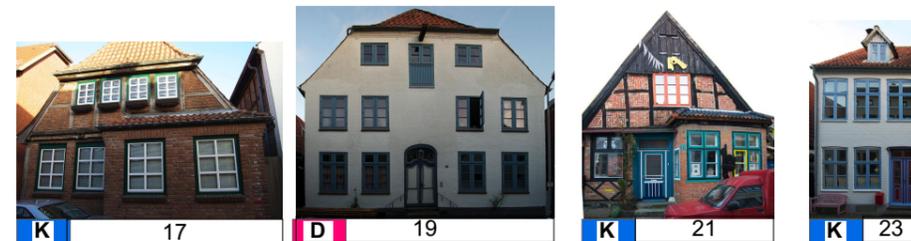
**Gudewardtstraße Nord Ost**

Nur das bisher als Einfaches Kulturdenkmal gelistete Haus Nr. 23 und das zur Eintragung als Kulturdenkmal besonderer Bedeutung vorgesehene Haus Nr. 19 sind in authentischem Zustand erhalten. die historischen Fassaden Nr. 17 und Nr. 21 wurden im Bereich der Fenster verfremdet: Nr. 17 durch den Einbau von Butzenscheiben, Nr. 21 durch grelle, unterschiedliche Farbanstriche.

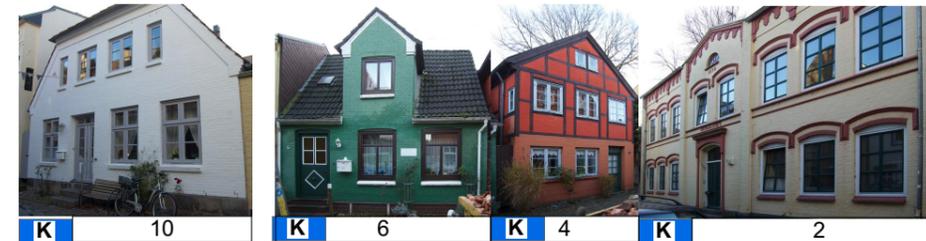
**Gudewardtstraße Nord West**

Nur die als Einfache Kulturdenkmale gelisteten Häuser Nr. 10 und Nr. 2 sind in authentischem Zustand erhalten. Nr. 6 und Nr. 4 wurden durch eine auffällige und nicht dem historischen Ursprung entsprechende Farbgebung verfremdet.

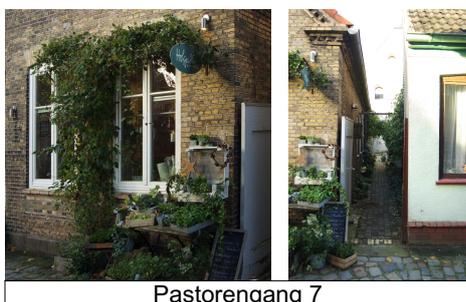
Pastorengang 7

Sehr gut und wichtig für die Nutzungsmischung im Gängeviertel sind z.B. Cafés oder Galerien. Sie nutzen auch die Innenhöfe mit, die eine besondere altstädtische Atmosphäre und damit großes Potenzial für die Attraktivität der Altstadt haben.

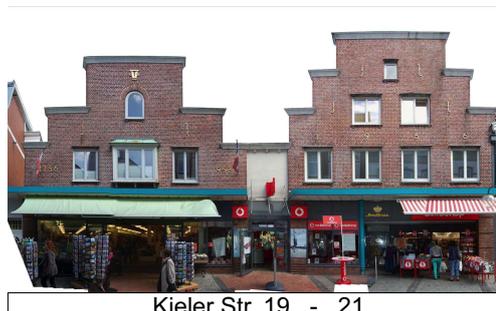
Kieler Str. 19 - 21

Die Wohnnutzung hat in der Kieler Straße an Attraktivität verloren. Zunehmend werden in historischen Gebäuden auch die oberen Etagen für Dienstleistungen, Büros und Praxen genutzt.

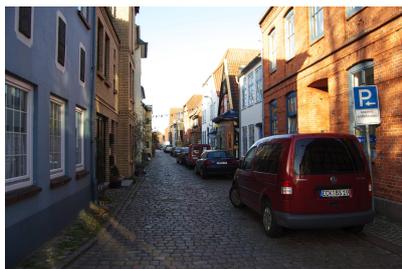
Das Hauptproblem stellt die Unterbringung der wohnungsnahen Stellplätze dar. Die Gudewerdstraße im nördlichen Teil und der kleine Platz im südl. Teil dienen als Stellplatzflächen (STP), was dem Altstadtcharakter schadet. Bei Neubauten, wie am Hafengang, stellt die Unterbringung in Tiefgaragen eine gute Lösung dar. Der Abriss von Bestandsgebäuden zugunsten von Stellplatzanlagen schafft Lücken in vorher geschlossenen, im übrigen auch denkmalschutzwürdigen Straßenkanten.

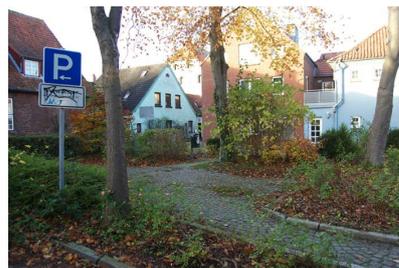
Platzfläche Rosengang/Gudewerdstraße

Die Gestaltung des zentralen Platzes als öff. Grünfläche könnte aufgewertet werden und die **Aufenthaltsqualität** des öff. Raumes insgesamt erhöht werden!

- zentrale Grünanlage:  
Entfernen der Stellplätze und Neugestaltung der Grünfläche als **Quartiersplatz** mit Bestandsbäumen, Bepflanzungen, einer kleinen Freifläche zum Spielen, ggf. Kleinkinderspielgeräten, Bänken.  
Diese Maßnahme wird nur konsequent umgesetzt werden können, wenn die privaten Stellplätze aus diesem Bereich entfernt werden.
- Jungfernstieg:  
Markierung der **Fußgängerüberwege** aus den Gängen z.B. mit Baumquadrat und Pflasterung,  
**Fassadenbegrünung** auf privater Basis
- Gänge und Straßen:  
jegliche Form der Fassadenbegrünung auf privater Basis, die zum Grün im Straßenraum beiträgt, ist erwünscht!

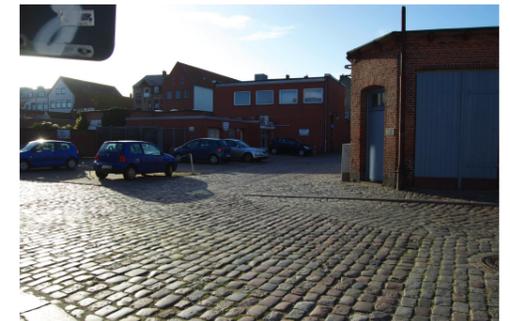
Kreuzung Rektorgang / Gudewerdstraße: eine offene Fläche mit Stellplätzen. Es fehlen Raumkanten!

Alternativ könnte hier auch ein oberirdischer Neubau mit **unterirdischer, entsprechend großer Garage** das Problem der Raumkantenschließung sowie der Stellplatzunterbringung lösen.

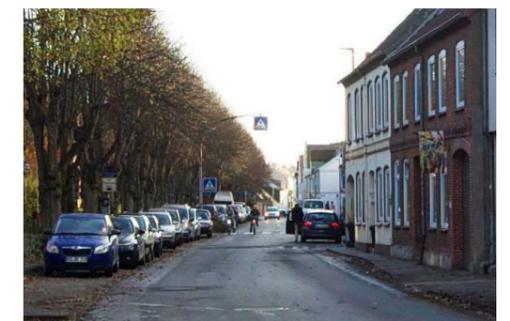
Die Anbindung zur Promenade ist durch den Jungfernstieg unterbrochen. Der einzige Zebrastreifen in Höhe Pastorengang ist durch Schilder markiert, könnte aber durch Bepflanzung Farbahschwelle oder dergleichen noch stärker hervorgehoben werden.

Die **Anbindung in Querrichtung** von der Kieler Straße über das Altstadtquartier zur Promenade könnte gestärkt werden durch **attraktive Fußgängerüberwege** über den Jungfernstieg.

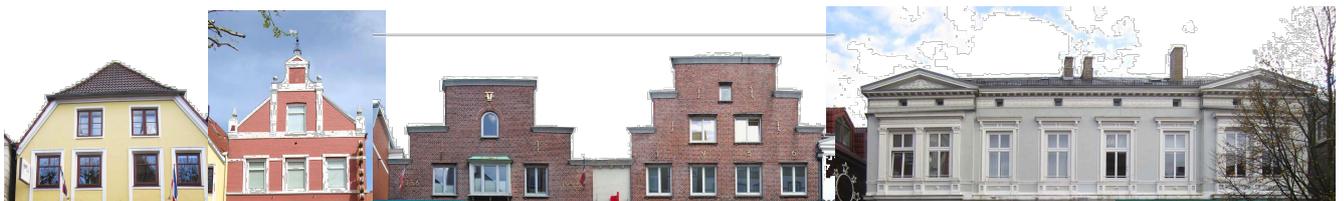
Obergeschosse in der Kieler Straße 9 - 25

Die Gestaltungssatzung 1978/86 galt bereits für den größten Bereich des Teilgebietes, nämlich das sog. "Gängeviertel". Dies hat dazu geführt, dass die historischen Fassaden überwiegend gut erhalten sind. Für den Bereich Kieler Straße gelten seit Inkrafttreten der OGS 2016 ebenfalls gestalterische Festsetzungen. Die alten Fassaden sind ab dem 1. Obergeschoss weitestgehend unversehrt. Da bei Veränderungen nun die "neuen" gestalterischen Festsetzungen gelten, könnte sich im Laufe der Zeit das Straßenbild wieder verwandeln und die Altstadtarchitektur wieder ganzheitlich - vom Erd- bis zum Dachgeschoss - erlebbar werden. Dies würde Eckernförde das Attribut "Einkaufen im Altstadtambiente" verleihen.
